# Wrak Oranjemolen Vlissingen

rapport 4661

Inventariserend veldonderzoek, waarderende fase

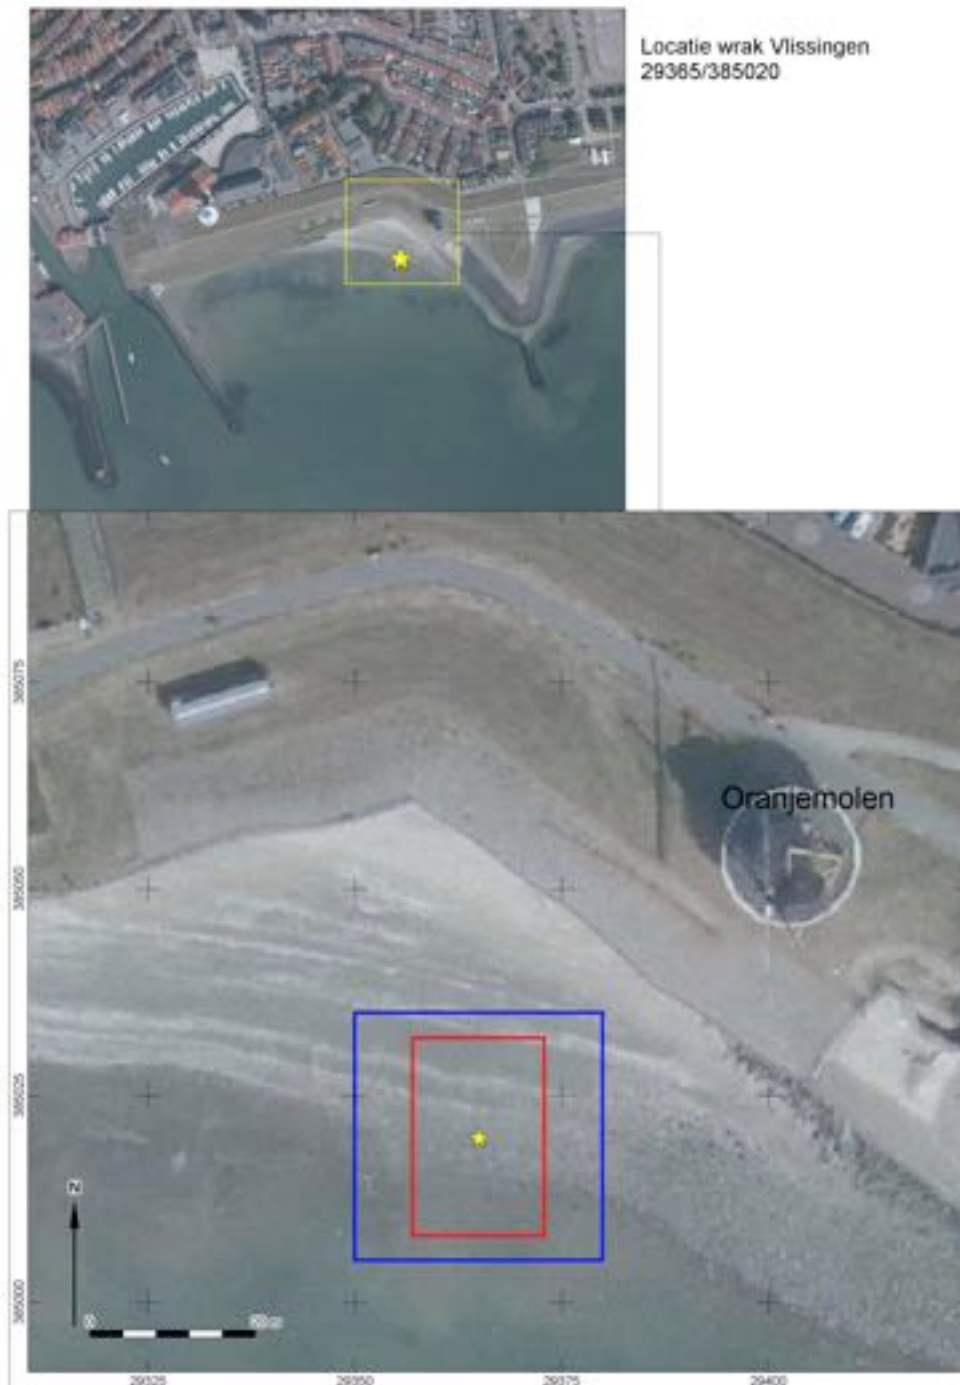
Afbeelding 2: Wraklocatie met onderzoeksgebied (blauw) en plangebied (rood)

Het slijkstrandje is inmiddels geen strandje meer maar een zeewering. Hier bevond zich de haveningang naar de Dokhaven, die aan het begin van de 17<sup>e</sup> eeuw is uitgraven. Deze ingang is eind 19<sup>e</sup> eeuw afgedamd. Afbeelding 2 laat tevens zien dat de haveningang ten westen van de wraklocatie nog steeds bestaat. Dit is ondermeer de ingang naar de Vissershaven, voorheen Engelse haven genoemd en de Koopmanshaven.

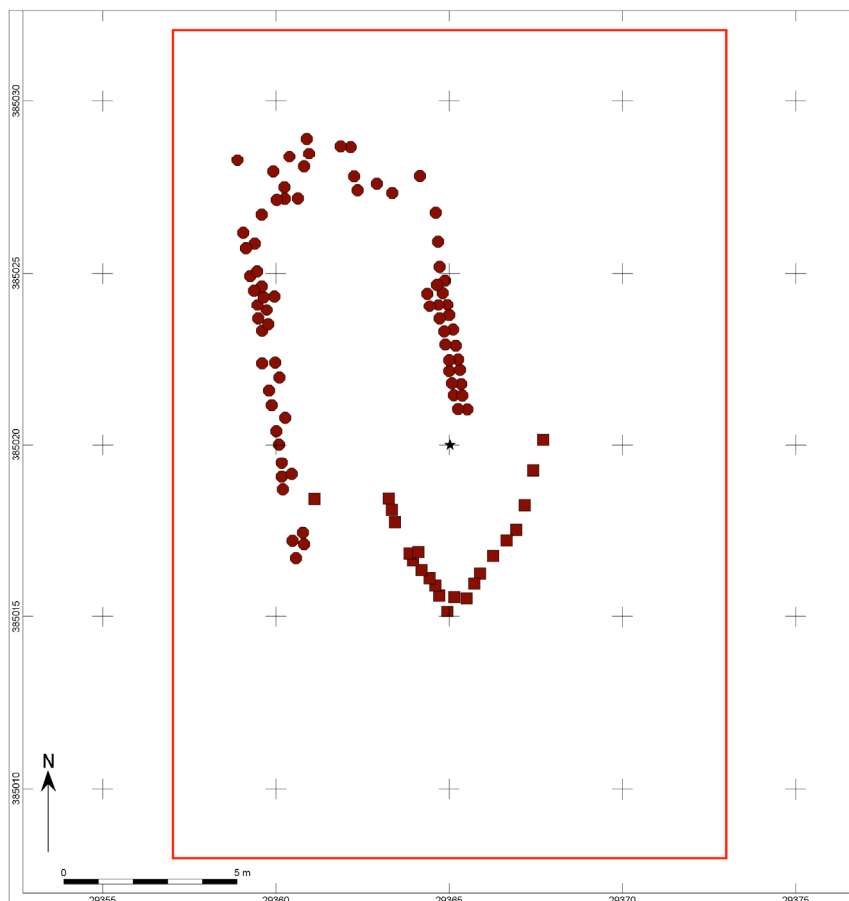
Afbeelding 3: Contour metingen WAD in 2007 (Memo WAD 2007)

Uit de meetgegevens van de WAD zou blijken dat het wrak een lengte heeft van circa 16 meter en een breedte van ruwweg 5 meter. (afbeelding 3). Op basis hiervan is gezocht naar een interpretatie van het scheepstype.<sup>3</sup> Omdat het over het algemeen zeer moeilijk is om voldoende informatie te verzamelen om een scheepstype aan een wrak toe te kennen, is dat vooralsnog niet gelukt.

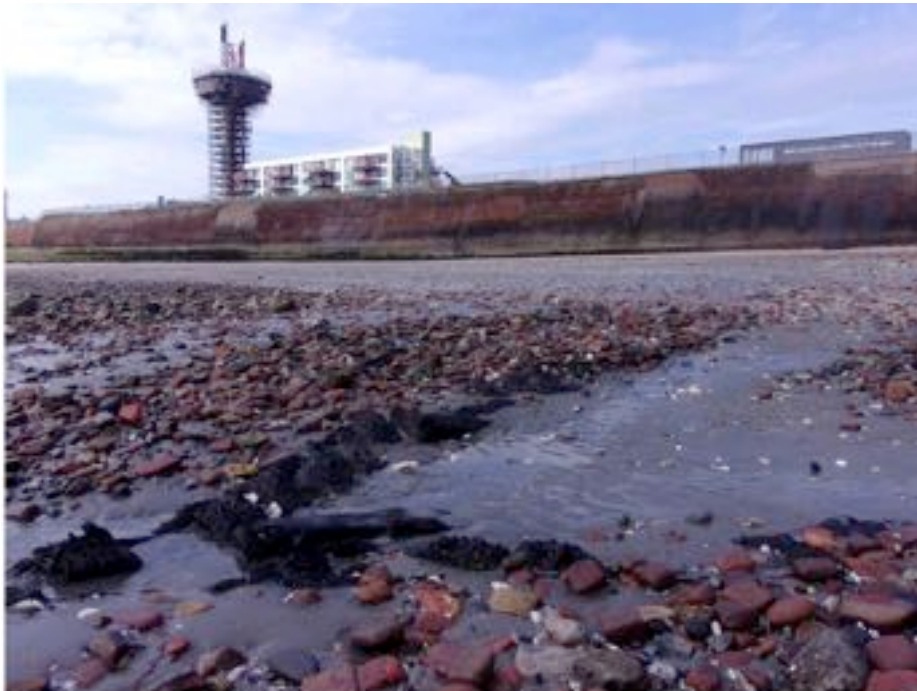
Afbeelding 4: De wrakresten in 2018 op het met steen bezaaide strand (memo WAD 2007)

De enorme hoeveelheid steen materiaal is waarschijnlijk puinafval van de stad (afbeelding 4). Met de bouw, aanpassingen en afbraak van de grote hoeveelheid verdedigingswerken uit het verleden is dat niet vreemd. Naast het feit dat de getijde beweging de ondergrond voortdurend in beweging zet, is het waarschijnlijk dat de ondergrond van het zandstrand veelvuldig is verstoord vanaf de bouw van het Oranje bastion tot aan de aanpassing eind 19<sup>e</sup> eeuw. Op het strand bevinden zich nog restanten van houten structuren die de oude haveningang markeren naar de dokhaven. Restanten hiervan zijn eveneens over het strand verspreid.

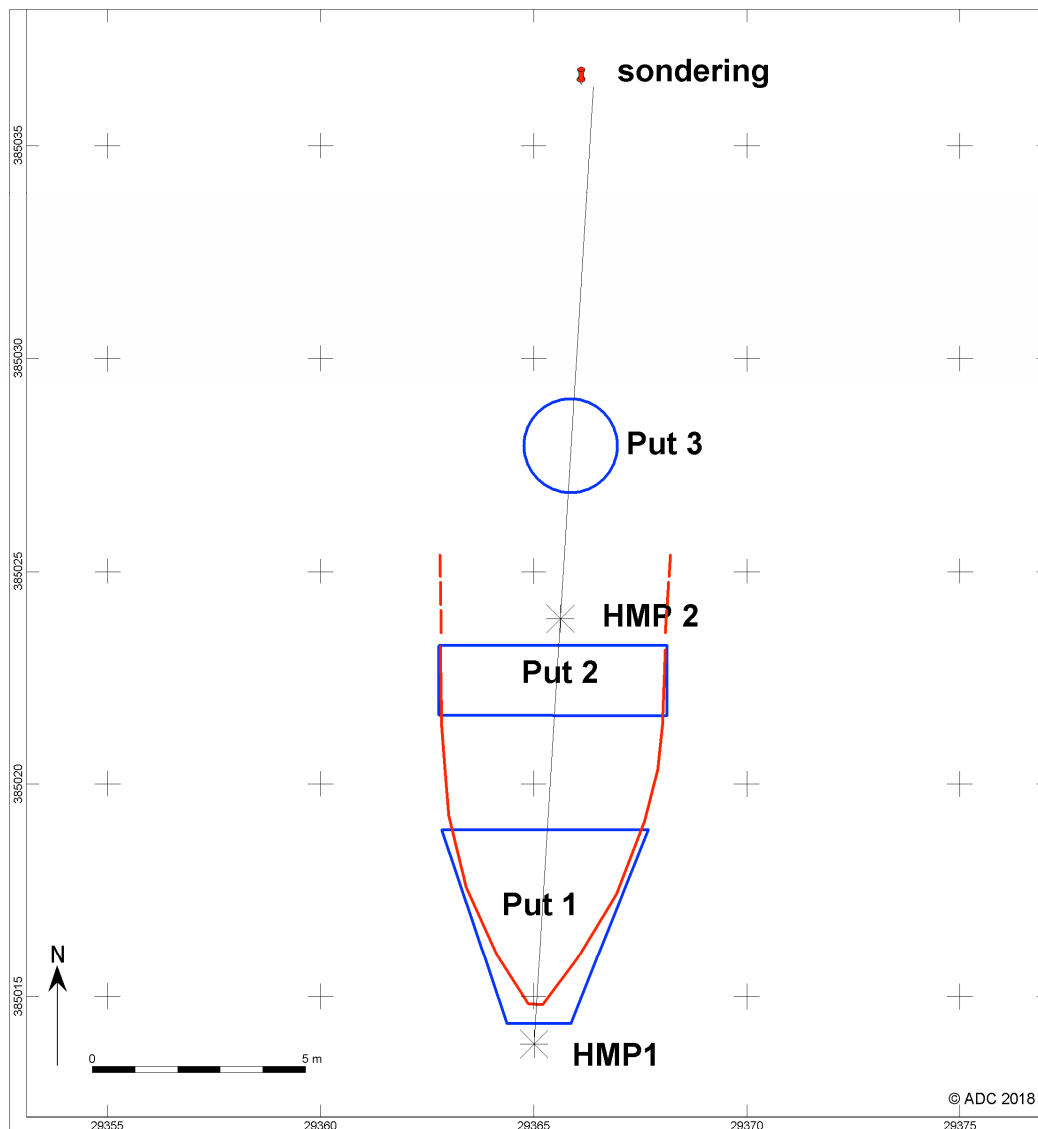
Afbeelding 7: Kaart: met de wrakcontour (rood) en de aangelegde proefputten (blauw)

De eerste put is aangelegd in het achterschip, het naar zee gerichte deel van het wrak dat al grotendeels vrij lag. De tweede put zou in het middenschip worden aangelegd, naar verwachting het breedste deel. De derde put zou bij de voerpunt worden aangelegd (afbeelding 7). Met behulp van een smartrover (GPS) is een meetlijn aangelegd en zijn alle onderdelen ingemeten, waarbij de hoogte in NAP is vastgelegd. De omgeving in het onderzoeksgebied is afgezocht naar los hout en vondstmateriaal, dat mogelijk bij het wrak zou horen.

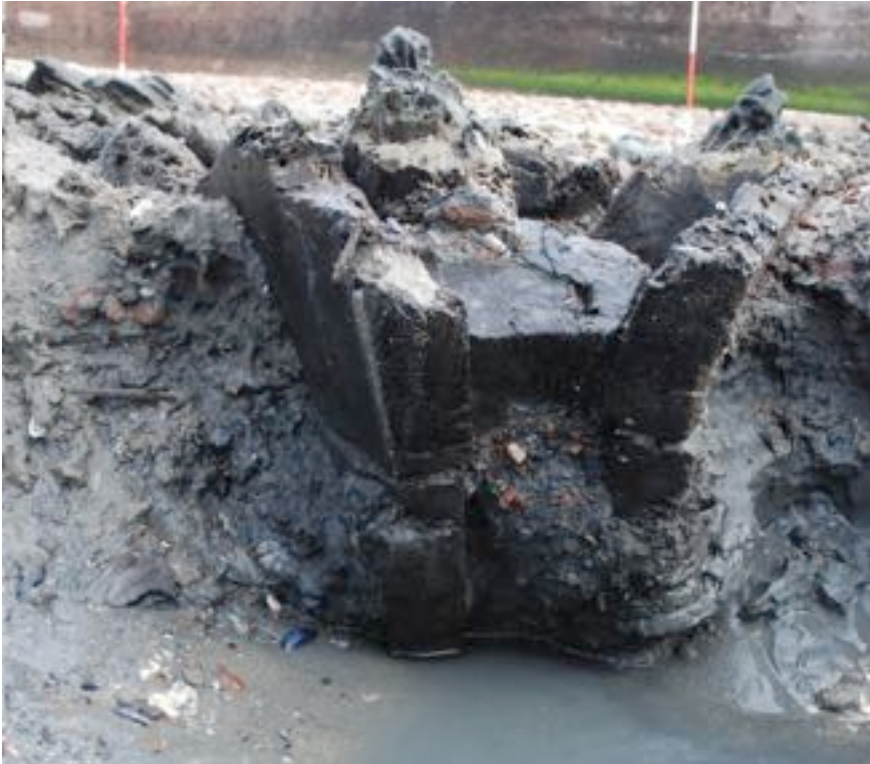
*Afbeelding 10: Binnensteven met niet verwijderbare concrete*

Over de aanwezigheid van een kielbalk, kielplank of centrale gang kon feitelijk geen informatie worden verzameld vanwege de lokale omstandigheden. Dit geldt ook voor de voorstevan. Het restant van de achterstevan is wel aangetroffen. Het betreft een binnenstevan waarvan de resterende lengte niet kon worden vastgesteld. Het sterven is 18 centimeter dik en is trapeziumvormig. In het wrak bedraagt de breedte in dwarsdoorsnede 26 centimeter en aan de buitenkant 15 centimeter. Aan bakboord is een blok geplaatst tegen de binnenstevan met een dikte van 21 centimeter en een breedte van 16 centimeter. Aan stuurboord ontbreekt dit blok. Het kan een restant zijn geweest van het eerste spant. Gelet op de vorm en wijze van plaatsing is het echter meer waarschijnlijk dat het een versterking van de binnenstevan is geweest. Pogingen om door te graven tot de hak of uitloper van een mogelijke kiel zijn gestrand op brokken niet verwijderbare concretie (afbeelding 10). De aard van deze concretie kon wegens het water niet worden vastgesteld. Restanten van een buitenstevan zijn niet aangetroffen. De top van de binnenstevan lijkt te zijn afgekapt.

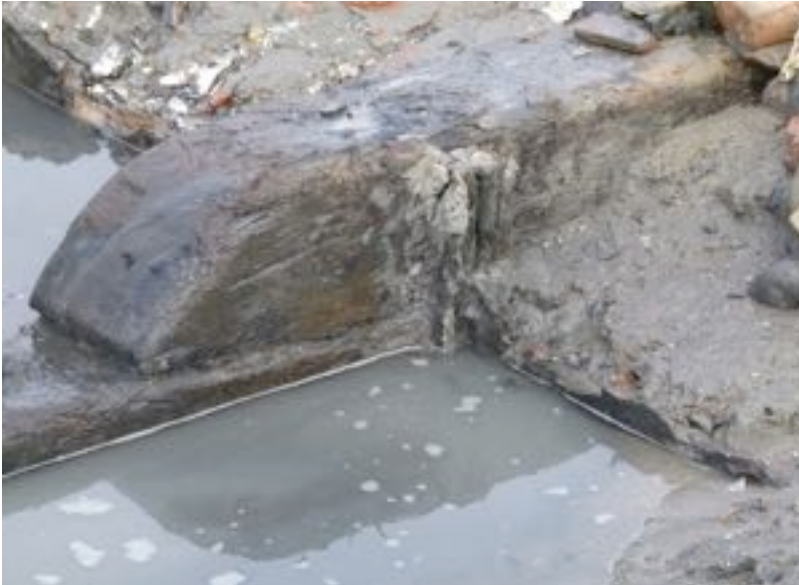
*Afbeelding 11: Zaathout, mastspoor en tussenschot in put 1*

Op 40 centimeter afstand achter het afscheidingsschot is bovenop het zaathout het begin van een mastspoor zichtbaar. Het mastspoor is 28 centimeter breed en 25 centimeter dik op de plaats waar het in de rand van put 1 verdwijnt. De zaathout en mastspoor combinatie heeft tezamen een hoogte van 50 centimeter. In put 2 komt deze combinatie weer tevoorschijn met een breedte van 32 centimeter en een totale dikte van 50 centimeter. Bovenop het mastspoor is vervolgens een mastvoet geplaatst met daarin een mastgat. De dikte van de mastvoet is 12 centimeter. De oppervlakte van het mastgat is 15 bij 31 centimeter en het is 10 centimeter diep. De combinatie van zaathout, mastspoor en mastvoet verdwijnt naar voren toe vervolgens weer in de putrand.

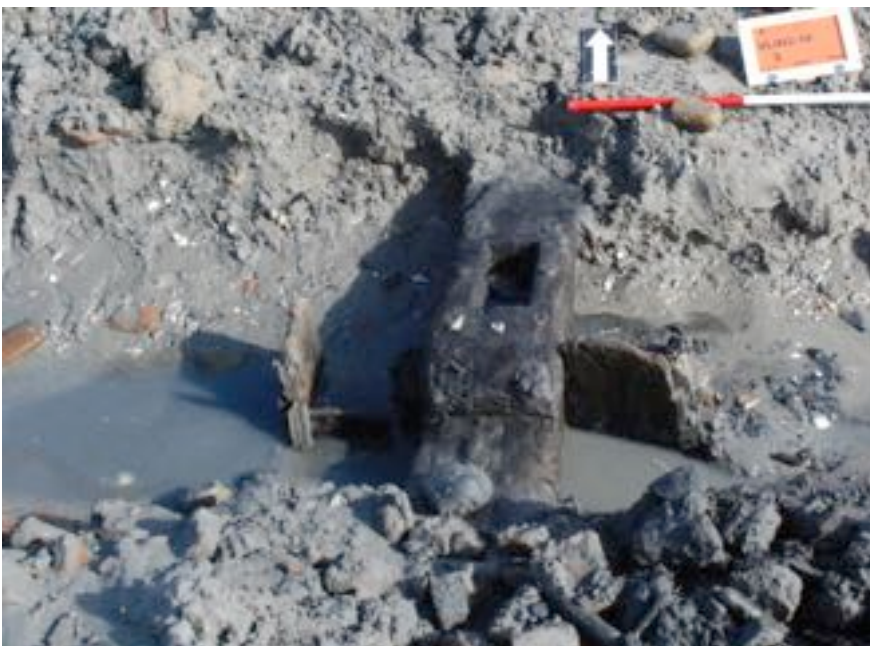
*Afbeelding 12: Mastgat en pompkokers aan bakboord en stuurboord*

Vlak naast en achter het mastgat is het restant van een verticale pompkoker waargenomen, zowel aan bakboord als aan stuurboord. De pompkoker aan stuurboord is het meest compleet en beslaat een oppervlak van 30 bij 30 centimeter. Het betreft twee plankjes die met de zijkant zijn bevestigd aan het mastspoor, en onderling worden verbonden door middel van een hier loodrecht op geplaatst plankje. De plankdikte van deze bekisting bedraagt 4 centimeter. Pogingen om de bodem van het wrak hier bloot te leggen faalden vanwege de vloeïing van het zand. Niettemin kon de bodem met de schep worden gevoeld. In de pompkoker is de bodem gepeild op 94 centimeter onder de top van de mastvoet. Als de combinatie van mastvoet, mastspoor en zaathout hier 62 centimeter dik was, dan blijft voor de spantdikte ter plaatse 32 centimeter over. Deze schatting is aan de ruime kant, omdat de grootste gemeten spantdikte in het achterschip 24 centimeter is. De exacte situatie en diktematen van leggers en zaathout ter plaatse kon echter niet worden achterhaald. Voor een dieptemeting in het pompgat is gekozen, omdat een pompkoker tot aan de onderkant van het spantniveau doorloopt. Het is dus vrij zeker dat hier een vlakgang is aangeprikt.

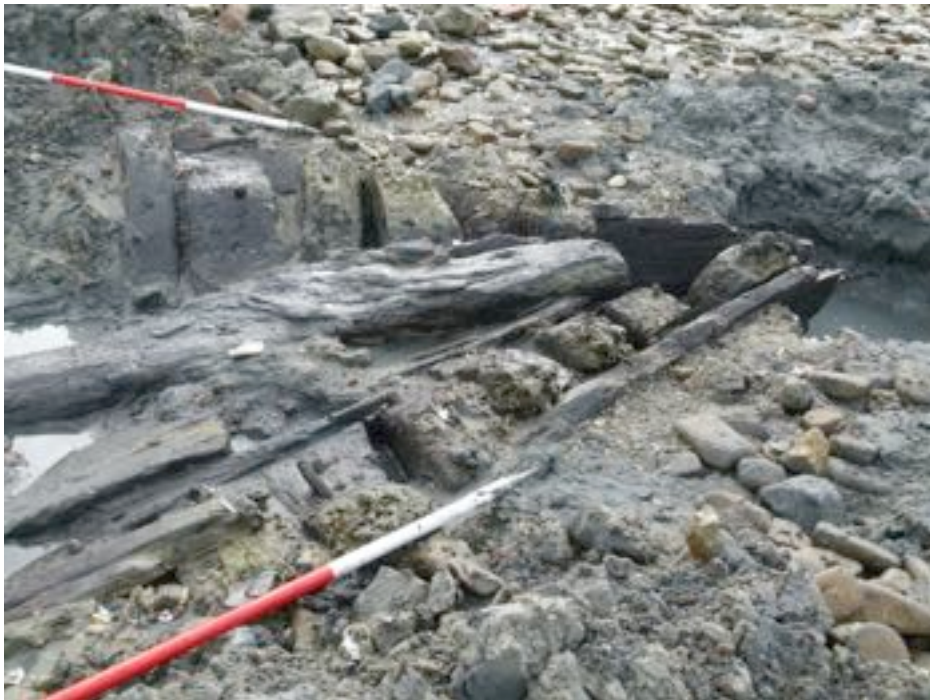
*Afbeelding 13: De spantdichtheid en variabele afmetingen*

De doorsnede van de spanten varieert sterk. De grootste gemeten doorsnede is 26 centimeter breed bij 23 centimeter dik. Deze zware spant in het achterschip kan een speciale functie hebben gehad bij het zeilen of trekken van het schip. De kleinste gemeten doorsnede is 14 centimeter breed bij 12 centimeter dik. Het eerste spant vanaf de achterstevan heeft een doorsnede van 21 bij 23 centimeter en is dus ook zwaarder uitgevoerd. Aan dit spant is het achtereinde van het zaathout bevestigd. De meeste spanten hebben een doorsnede in de buurt van 20 bij 20 centimeter. Van de binnenstevan tot aan het mastgat moet een dertigtal spanten aanwezig zijn geweest.

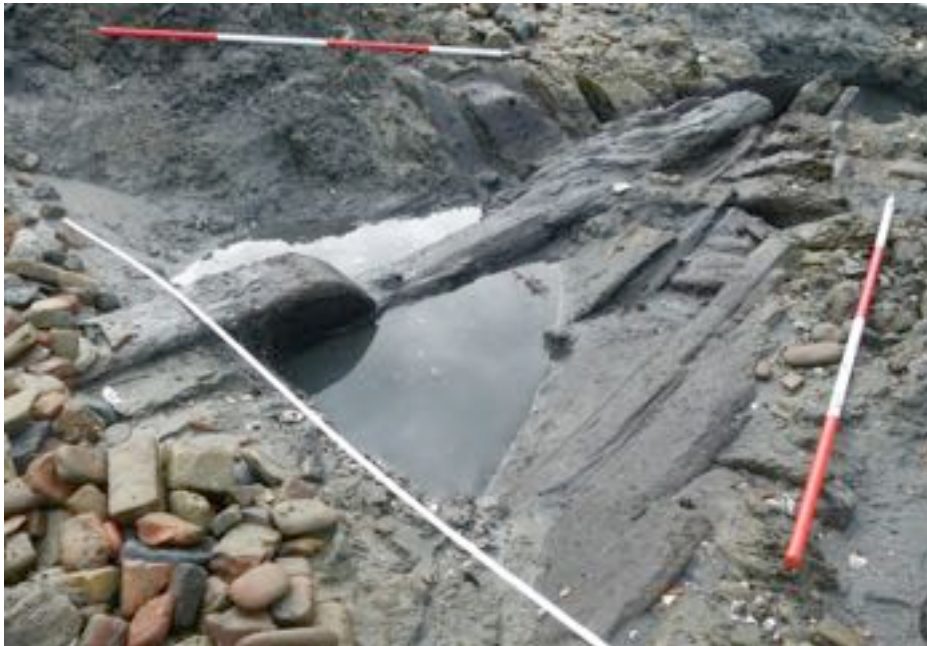
*Afbeelding 14: Wegering met het uiteinde van de kimweger ofwel balkweger (derde van rechts)*

In het achterschip is een wegering waargenomen. Het betreft aan bakboord vijf planken en aan stuurboord drie stuks. De eerste weger ligt dicht tegen het zaathout en een heeft een breedte van 43 centimeter. De daarop aansluitende weger heeft een breedte van 41 centimeter. De derde weger heeft een breedte van 17,5 centimeter en is extra dik uitgevoerd. De wegerplanken zijn voor zover gemeten 4 centimeter dik, echter de derde weger is 6 centimeter dik. Waarschijnlijk betreft het hier de kimweger of balkweger. De vierde weger is 21 centimeter breed, en de vijfde weger 16 centimeter. Beide wegers zijn niet breed uitgevoerd omdat hier de bocht moet worden gemaakt in de kim. De wegering loopt door de putrand in en is in put 2 weer te zien.

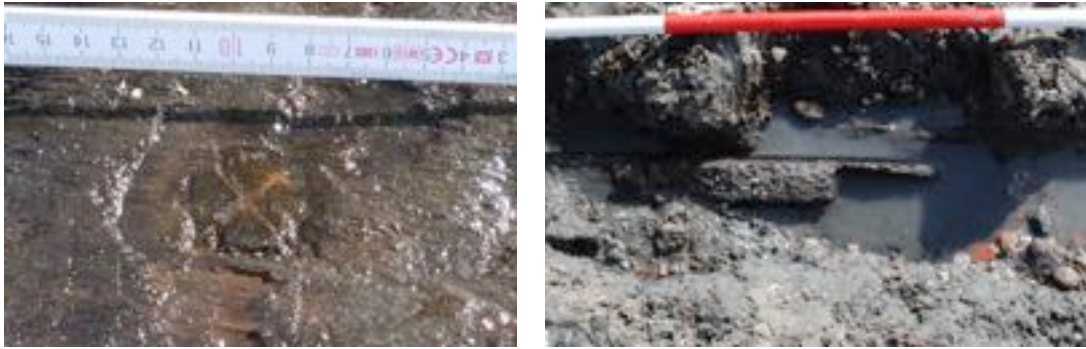
Afbeelding 15: Houten pen met wig (links) en rechte liplas (rechts)

Voor zover waargenomen zijn de gangen aanliggend aangebracht, ofwel het is een karveel of gladboordig gebouwd schip geweest. De grote dichtheid van het spantsysteem is hier eveneens een aanwijzing voor. In het achterschip werd een gangdikte gemeten van 6 centimeter. In het middendeel was deze dikte 5 tot 5,5 centimeter. De verbinding van de gangen met de spanten bestaat uit houten pennen met een doorsnede van 3 tot 4 centimeter. Tevens is waargenomen dat in de kop van de houten pen wiggen zijn ingeslagen als borging (afbeelding 15).

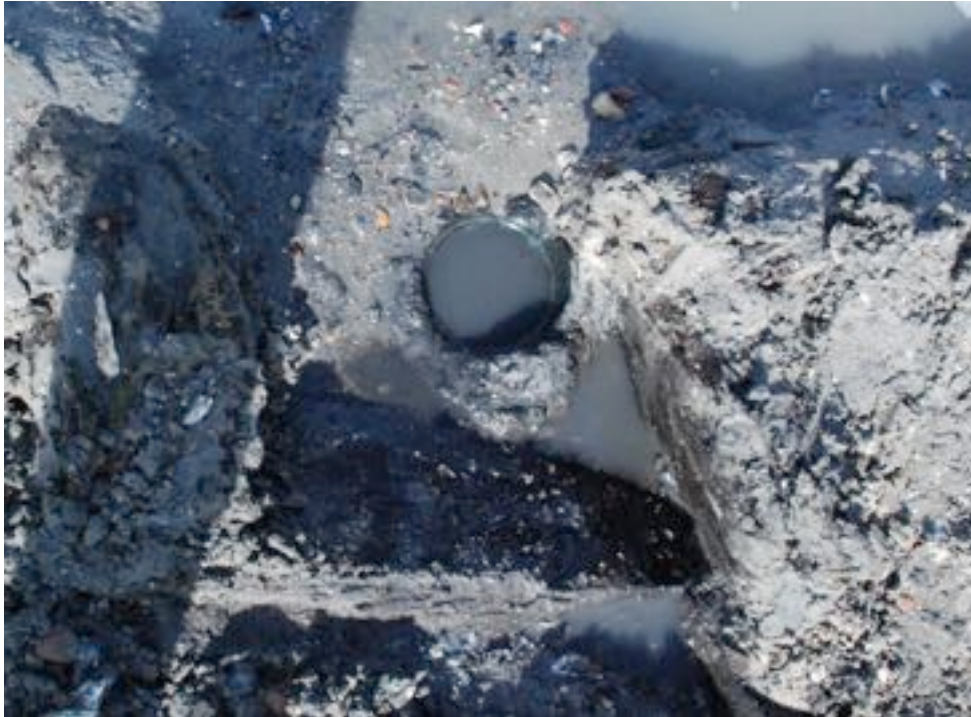
*Afbeelding 16: Kogelgat nabij zesde spant aan stuurboord. Bovenaanzicht; aan weerszijden van het gat bevinden zich spanten*

In het wrak is aan bakboord zijde net vóór het zesde spant een ronde afdruk van een concretion van een kanonskogel aangetroffen. De diameter van het kogelgat is 13,8 centimeter. Afdruk is aangetroffen in het sediment dat tegen de kim aan ligt. Er is dus geen sprake van een kogelgat in het hout, maar van een concretion die zich gevormd heeft rondom een kanonskogel die zich in het wrak bevond. Deze concretion heeft zich vastgezet aan de scheepswand.

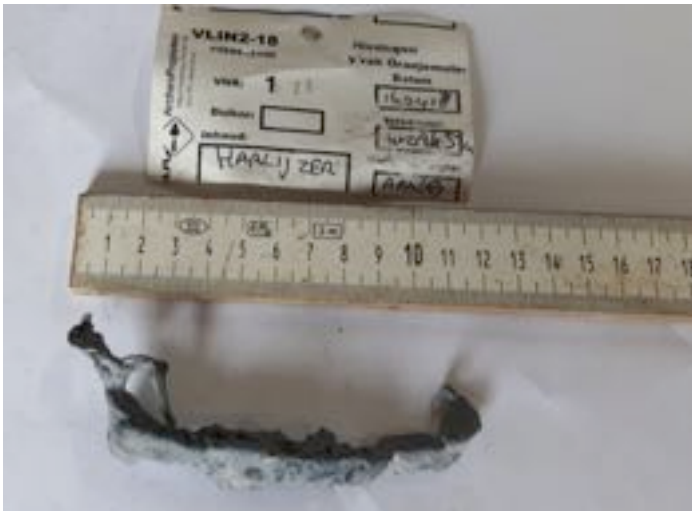
Afbeelding 17: Loden voorwerp gevonden tussen de spanten aan bakboord in put 1

Vondstnummer 1 is een voorwerp dat leek op het restant van een haalijzer, maar bij nader inzien bleek het voorwerp van lood. Het is gevonden tussen de spanten aan bakboord in put 1. Er is een goede kans dat dit voorwerp niet is ingespoeld, maar de oorspronkelijke functie is niet meer te achterhalen. Dit voorwerp kan worden gedeselecteerd.

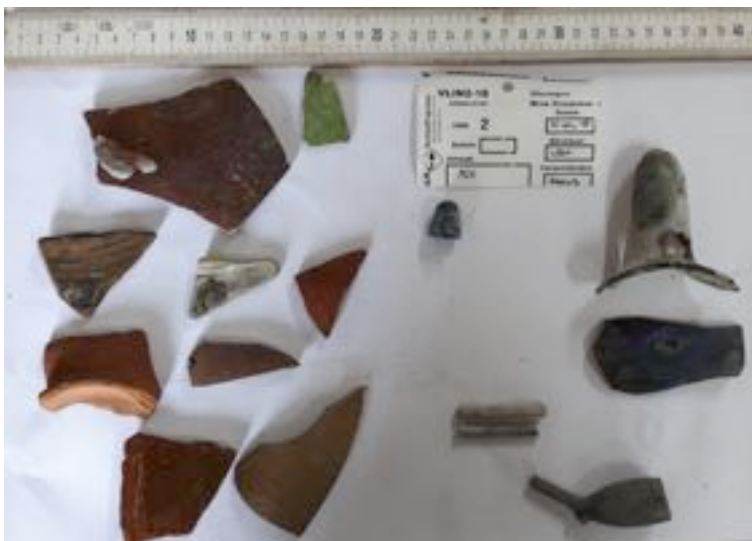
Afbeelding 18: Aardewerk scherven, glasresten, pijprestanten en een vingerhoedje

Vondstnummer 2 betreft een mix van materialen, gevonden in het wrak, waarin geen onderling verband zit of een verband met het wrak. Het is zeer waarschijnlijk ingespoeld en kan worden gedeselecteerd. Vondstnummer 3 betreft twee helften van een kogelgat waarvan de vorm is bewaard in concretie. De twee helften zijn gevonden vlak naast en buiten het wrak. De diameter is 13,8 centimeter. Dit voorwerp moet reeds zijn verplaatst en in tweeën gesplitst voordat het onderzoek plaatsvond. Derhalve ligt het niet in context. Het kan worden gedeselecteerd.

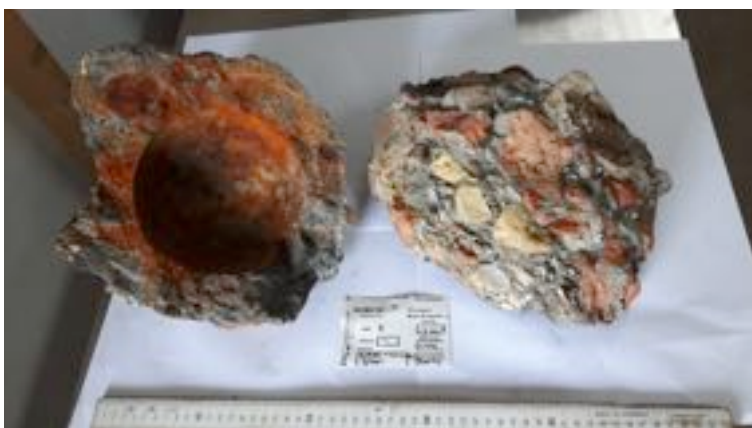
Afbeelding 19: Kogelconcretie gevonden buiten het wrak

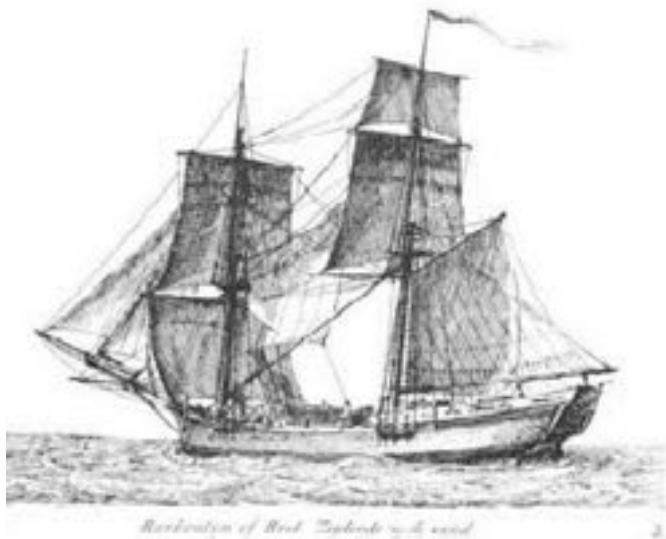
Afbeelding 21: Tekening van een tweemast schip met als aanduiding barkentijn of brik ([www.vaartips.nl](http://www.vaartips.nl))

Het is goed mogelijk dat het wrak op het strand bij Oranjemolen een galjoot-achtig of brik-achtig vaartuig is geweest, omdat ze vaak als kustvaarder werden gebruikt. Dit sluit de andere genoemde typen echter niet uit, alhoewel de kans klein is dat er sprake is van een oorlogsschip zoals het fregat en zijn kleinere broertje het korvet. Daarvoor lijkt de constructie van het wrak niet zwaar genoeg. Een niet eerder genoemd type dat in de negentiende eeuw veel voorkwam was de kotter. Tideman omschrijft dit vaartuig als *één-mast vaartuig, scherp van vorm en vooral van achteren zeer diepgaand*.<sup>17</sup> Het werd op zee gebruikt als loodsvaartuig, kustwachtvaartuig en boodschapper. Bij dit vaartuig loopt de kiel naar achteren toe schuin naar beneden, zodat het veel stuurlast heeft. Daarnaast is het geheel langsscheepstuig. Het vaartuig was dus snel en zeer wendbaar. Een tweemast vaartuig met vergelijkbare functie was de logger, een veelvoorkomend kustvaartuig bij de Franse en Engelse marine rond de periode van de Franse revolutie aan het einde van de achttiende eeuw.<sup>18</sup>

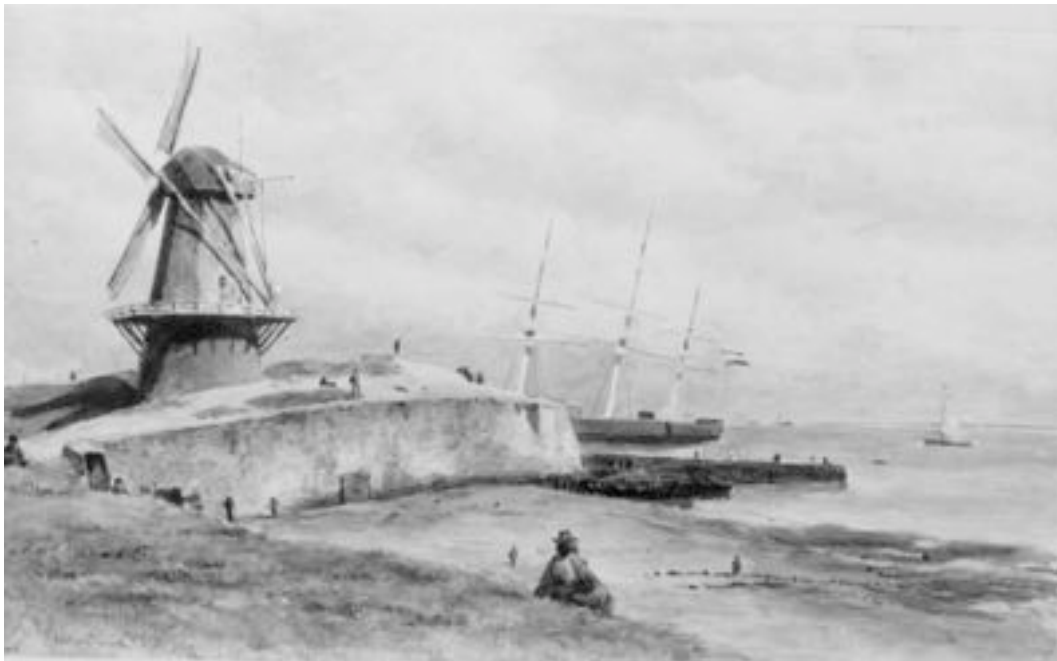
*Afbeelding 22: Molen aan den haven te Vlissingen, vervaardigd door Willem Anthonie van Deventer in 1854 (Amsterdam Museum, identificatienummer TA18352)*

Tijdens het project is vanuit de WAD hulp aangeboden van twee lokaal goed ingevoerde archiefspecialisten. Het betreft de lokale amateurhistoricus Edwin Tilroe en Ad Tramper van het gemeentearchief Vlissingen. De eerste vondst van Tilroe betreft een afbeelding van het strand bij de Oranjemolen, waarbij in de branding de contouren van een wrak zijn te onderscheiden. Nader archiefonderzoek maakt duidelijk dat het een schets is uit 1854 (afbeelding 22).

Samengevat kan worden gesteld de tekening uit 1854 (afbeelding 22) zeer waarschijnlijk een correcte weergave is van de obstakels op het strand, waarbij één van de twee het wrak moet zijn geweest. Daarmee is een datering van het wrak na de tweede helft van de 19<sup>e</sup> eeuw uit te sluiten. Voor schipbreuk en de aanwezigheid van een scheepskerkhof in de eerste helft van de 19<sup>e</sup> eeuw zijn in de archieven geen aanwijzingen gevonden. De historische kaarten hebben duidelijk gemaakt dat het wrak niet in verband kan worden gebracht met een maritieme infrastructuur. Hierdoor komt het vierde scenario in beeld: een historisch incident. Het vondstmateriaal en het wrak zelf maken het met enige voorzichtigheid aannemelijk dat het wrak ergens in de Napoleontische tijd is gestrand. De aanwezigheid van de kanonskogels van Engelse afkomst in het wrak is daarbij een betekenisvol gegeven. Vanwege de aanwezigheid van deze vondsten is het goed mogelijk dat het schip op het Molenstrand geplaatst kan worden in de periode van de Engelse invasie van Walcheren in 1809 en de nasleep ervan. Het betreft de dagen dat de Engelsen zich terugtrokken uit

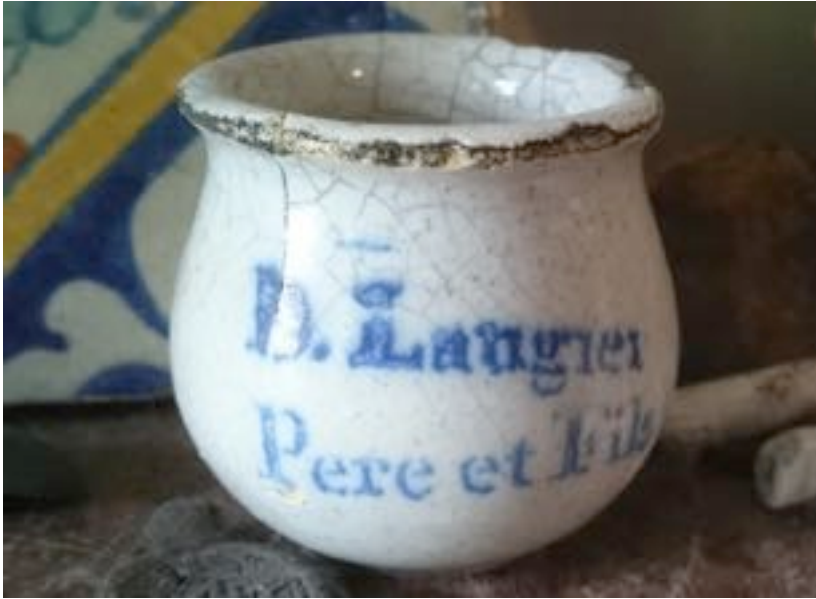
Afbeelding 24: Frans zalfpotje met als opschrift "D. Laugier Pere et Fils" (foto B. Meijlink)

De eerste vondst is een zalfpotje (afbeelding 24). Vanuit de WAD is aangegeven dat het potje in het wrak gevonden zou zijn. Onduidelijk is of het in primaire context heeft gelegen, immers een dergelijk potje kan zijn ingespoeld. Het heeft als opschrift André Laugier, een apotheker uit Parijs die ondermeer voor het leger van Napoleon werkte. Verder is melding gemaakt van veel scherven van potten, kruiken en wijnflessen uit de periode rond 1800. Maar ook hiervan is de context onzeker.

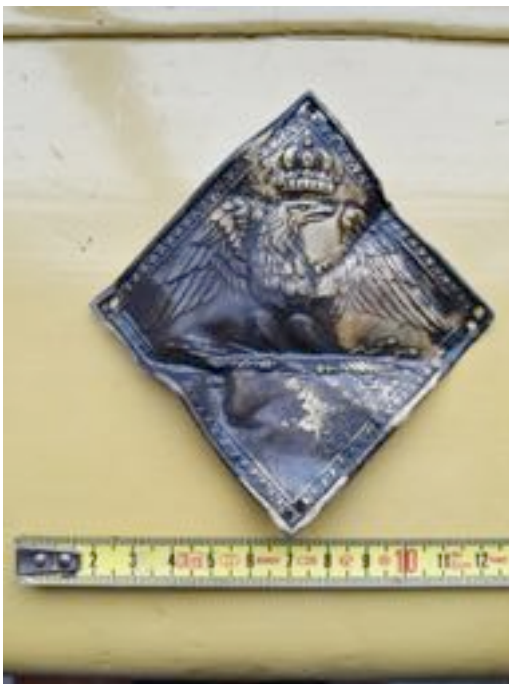
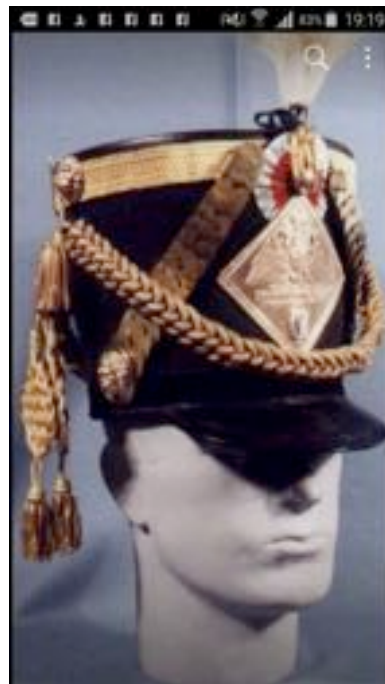
Afbeelding 25: Embleem verwijzend naar Napoleon. Links de vondst (foto: Y.C. de Ruyter), rechts een plaatje afkomstig van Facebook (bron onbekend)

De tweede vondst is een messing plaatje met het wapen van Napoleon (afbeelding 25). De vondst is aangemeld bij het SCEZ door Mevr. Y.C. de Ruyter uit Ede. Ze schrijft het plaatje op 9 maart 2018 te hebben gevonden nabij een lange smalle staaf die met vloed in het water staat. Meijlink van de WAD heeft haar gevraagd om de exacte positie aan te wijzen. Het plaatje blijkt net onder de punt van de achterstevan te hebben gelegen. Het toont een adelaar op een bliksemschicht wat verwijst naar het Eerste Franse Keizerrijk onder Napoleon Bonaparte (1804-1815). De beschrijving ervan is op Wikipedia terug te vinden. Het insigneplaatje of embleem is afkomstig van een Franse soldatenpet. Er is ruimte voor een persoonlijk soldatenummer, maar die ruimte is leeg. Mogelijk was het plaatje nog niet uitgedeeld. Ook hier is onzeker of het plaatje al dan niet in primaire context lag, omdat het kan zijn ingespoeld.

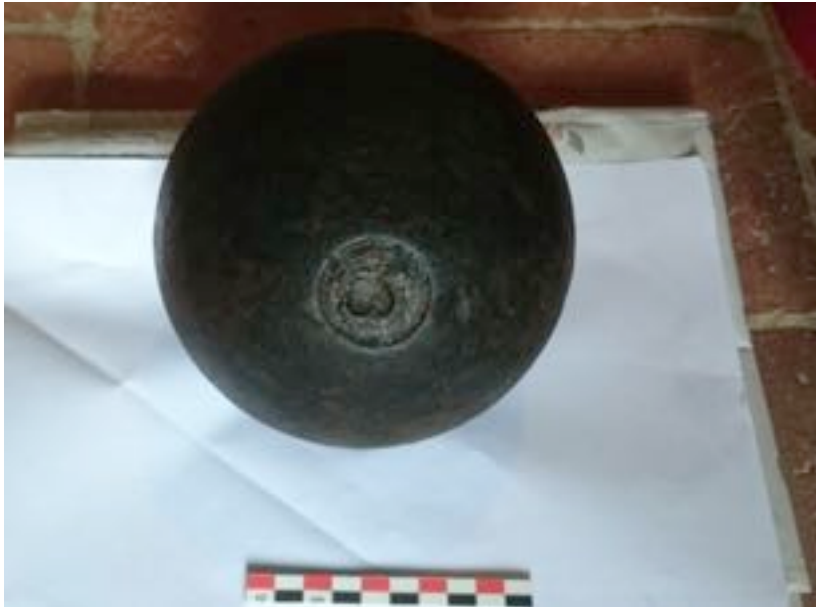
*Afbeelding 26: Kogel afkomstig van het wrak (foto. B. Meijlink)*

De derde vondst betreft in totaal tien kanonskogels die gedurende de gedeeltelijke opgraving van het wrak zijn gevonden. Het betreft zeven grote kogels en drie kleine. De kogels bevonden zich in grote klompen van corrosie. Bij het openbreken bleken er nog goede ronde kogels in te zitten (afbeelding 26).

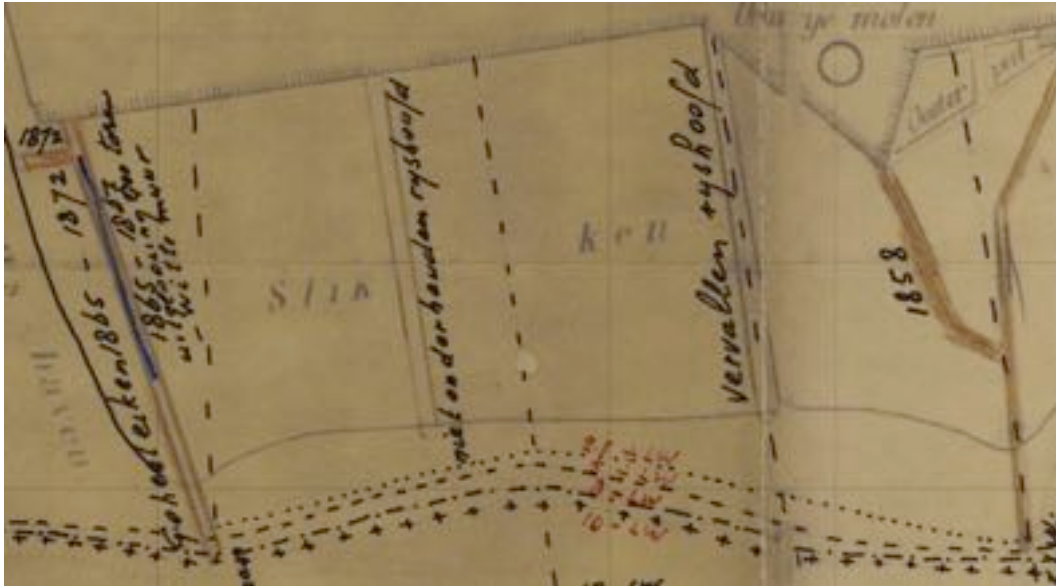
Afbeelding 27: Situatie van de kust van Vlissingen ter aanduiding van Rijkshaven en zeewerken, 1870. (Gemeentearchief Vlissingen nr. 2445, toegang 414 Historisch Topografische Atlas). Het laat twee tussen-rijshoofden zien

Het tweede rijshoofd van rechts ligt op of nabij de wraklocatie. Het wordt aangemerkt als vervallen. Vermoedelijk betekent dit dat verder geen onderhoud zal worden gepleegd aan dit rijshoofd, maar het kan ook betekenen dat plannen om hier een rijshoofd te maken zijn vervallen. Dit gaf aanleiding op zoek te gaan naar dit rijshoofd in andere historische kaarten. De kaart uit 1870 kan overigens dienen als verklaring waarom er mogelijk twee contouren vlak naast elkaar te zien zijn op de tekening uit 1854 (afbeelding 22). Het kunnen wrakrestanten en rijshoofd restanten naast elkaar zijn geweest.

Nadere bestudering van de tekening uit 1854 leidde bij Edwin Tilroe tot twijfel over wat hij precies zag. In het archief had hij namelijk ook een kaart gezien uit 1870, gemaakt door Rijkswaterstaat. Daarop staan rijshoofden getekend, waarvan er één vlak naast of misschien wel op de wraklocatie lijkt te liggen (afbeelding 27).

De afbeelding laat zien dat de metingen van de WAD in 2007 en het vervallen tracé uit 1870 (afbeelding 27) bij elkaar in de buurt liggen. Er kan dus een onderling verband zijn met de gegeven onnauwkeurigheid van het georefereren en de onbekende breedte van het rijshoofd. De interpretatie is dat ergens tussen de 3 en 9 meter oost van het wrak het vervallen rijshoofd moet hebben bestaan. Tevens laat de afbeelding zien dat het pierhoofd op de Bonnekaarten uit het begin van de twintigste eeuw een geheel andere is, en geen voortzetting van het rijshoofd uit 1870. Het pierhoofd is zelfs nooit doorgetrokken naar de vestingmuur. Alleen de exacte positionering van de Duitse versperringen blijft giswerk, omdat georefereren niet mogelijk was. Het is mogelijk dat deze versperringen meer om de zuid in zee stonden.

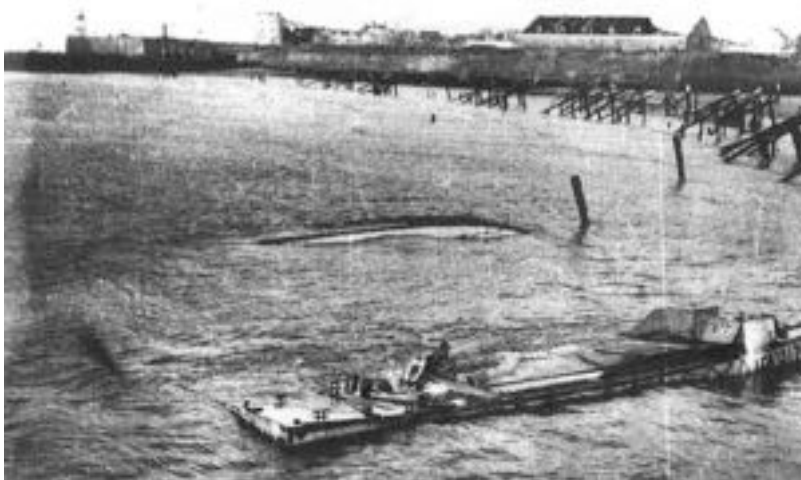
Afbeelding 28: Het strand Oranjemolen na november 1944

Vervolgens heeft Ad Tramper een overzicht gevonden, dat is gemaakt door Rijkswaterstaat na de Franse Tijd.<sup>26</sup> Hierin staat niets vermeld over paalhoofden of rijshoofden op het strandje van Oranjemolen. Tevens heeft Edwin Tilroe een foto gevonden van het strand in november 1944 (afbeelding 27). Hierop zijn door de Duitsers aangebracht strandversperringen te zien, alsmede wrakrestanten van een ponton-achtige constructie. Vermoedelijk zijn door de Duitsers nabij het wrak palen in de grond geslagen die het patroon van meting van de WAD in 2007 verder kunnen verklaren (afbeelding 3).

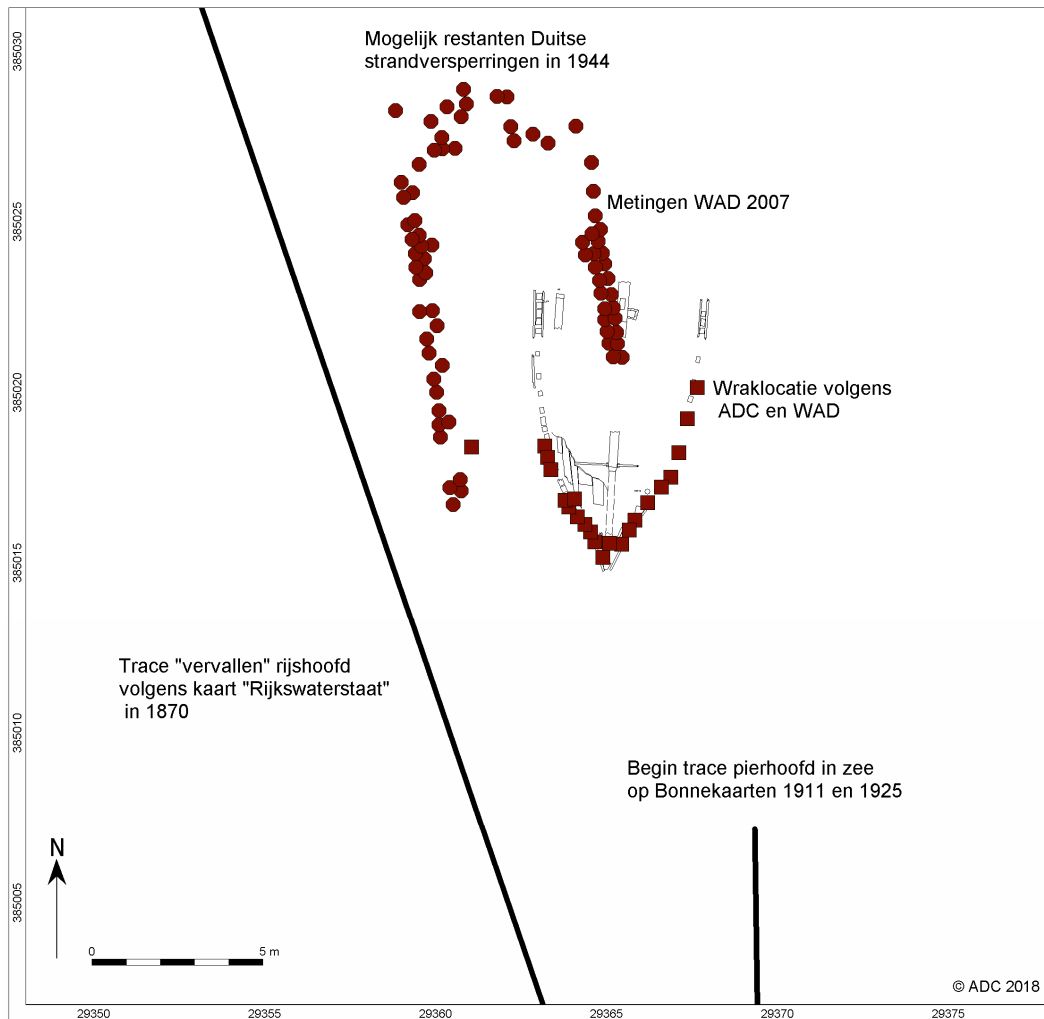
*Afbeelding 29: Reconstructie van verstoringen*

In het scenario van een incident tijdens de gebeurtenissen in de eindfase van de Engelse invasie is het aannemelijk dat het schip grotendeels is afgebrand, waarna de restanten zijn ingebed in de branding van het Molenstrand. Vervolgens heeft zich een dynamisch evenwicht gevormd, waarbij het wrak min of meer is afgeschermd door de puinlaag in de branding. Biologische en mechanische erosie hebben geleid tot de degradatie van de bovenste delen van het scheepshout. Desondanks is de situatie vrij stabiel.

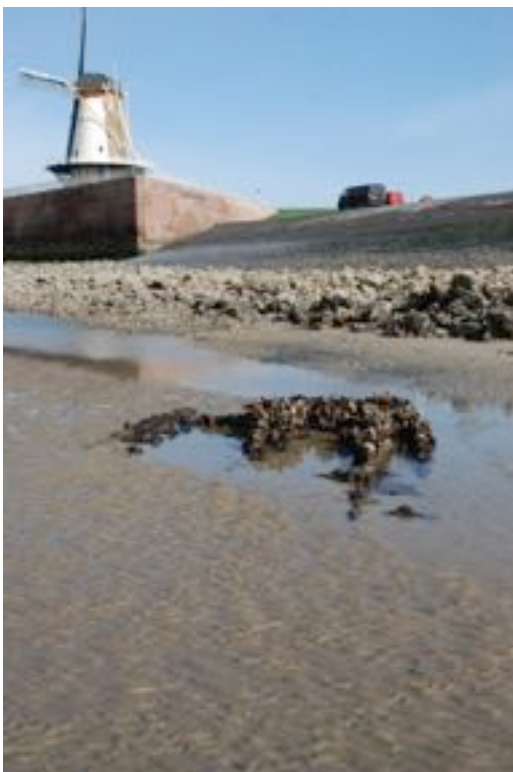
*Afbeelding 30: Twee wrakken op het Molenstrand: een landingsvaartuig van de geallieerde invasie 1944 (links) en het in dit rapport beschreven scheepswrak (rechts)*

Tot slot biedt een wraklocatie die regelmatig vrij spoelt interessante mogelijkheden voor publieksbereik. Net zoals de Engelse invasie uit 1944 is aangegeven met een beeld en een bord, zou een informatiepaneel over dit wrak een toegevoegde waarde zijn. Het is in dit verband interessant dat er op hetzelfde strand vermoedelijk ook restanten liggen van geallieerde landingsvaartuigen. Beide wrakken zijn als ensemble interessant voor de plaatselijke beleving van de geschiedenis (afbeelding 30).
