FOTOBOEK OOSTBEER COMMANDOWEG VLISSINGEN

D.D. SEPTEMBER 2014

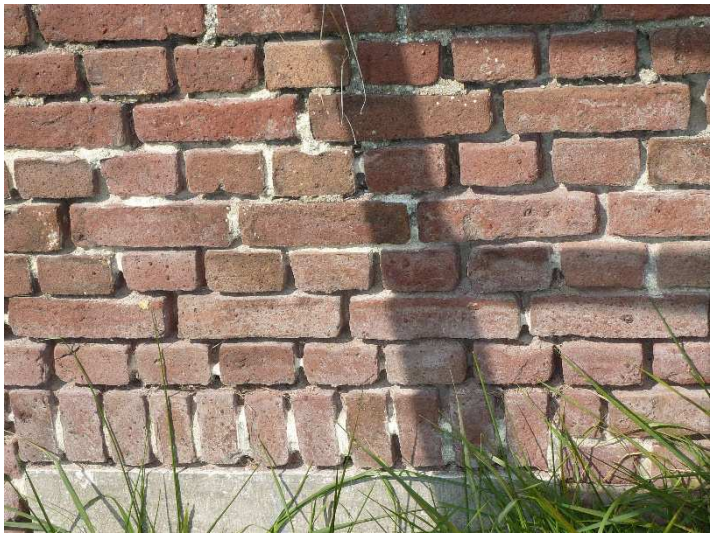
nr. 79, vak 8 zeezijde

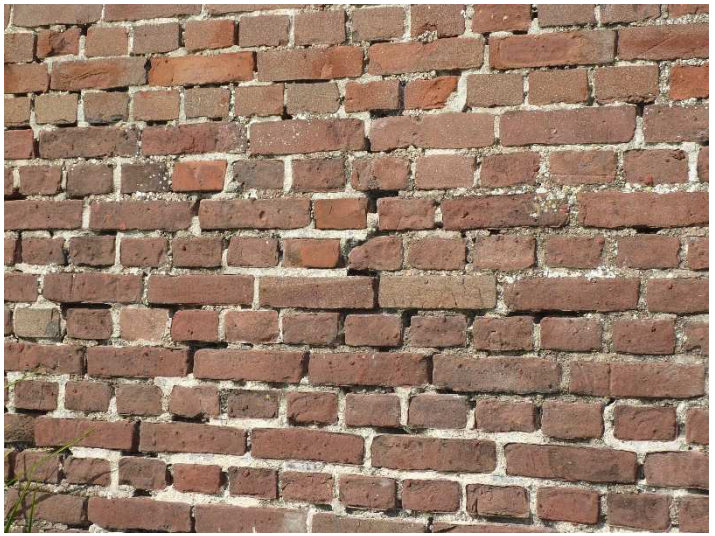
nr. 80, vak 8, open voegwerk boven ingang Oostbeer
